Il restauro dell'Altare di Sant'Antonio in San Francesco, Matera

SCHEDA DI RESTAURO

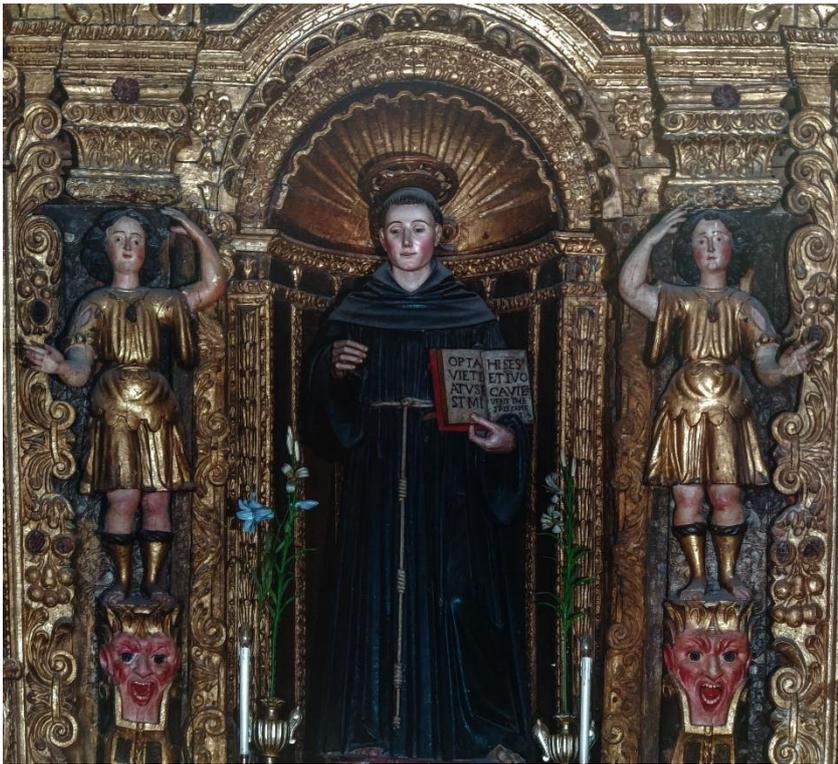
Nicchia centrale con la statua di del Santo di Stefano da Putignano
