### PISCINA ARTE APERTA: INTERVENTO CONSERVATIVO 2021

# INCONTRI DI CONSERVAZIONE PARTECIPATA 2021

# INCONTRI DI CONSERVAZIONE PARTECIPATA 2022

# INCONTRI DI CONSERVAZIONE PARTECIPATA 2023

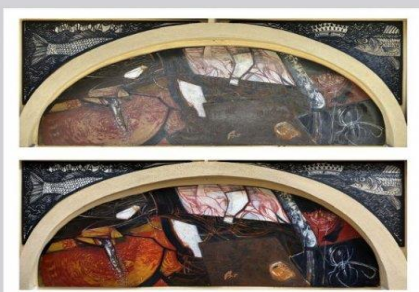
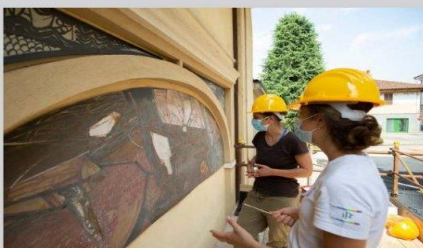
Giacomo Soffiantino, "Omaggio a Piscina", 1991: in alto foto prima del restauro conservativo ICR, in basso foto dopo il restauro.

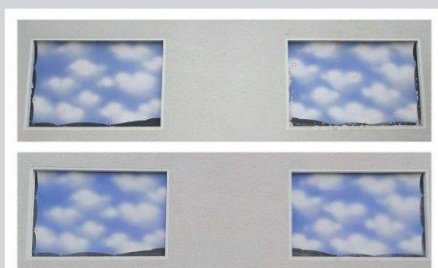
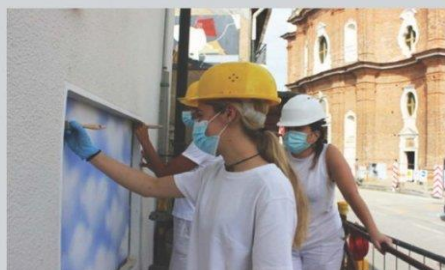
Antonio Carena, "Due trance di cielo", 1991: in alto foto prima del restauro conservativo ICR, in basso foto dopo il restauro.

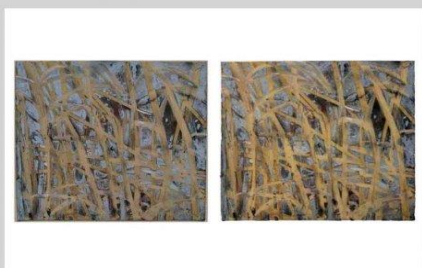
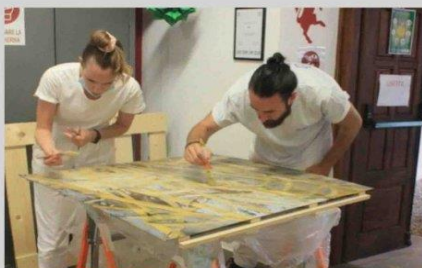
Francesco Tabusso, *Canneto a Piscina*, 1993: a sinistra foto prima del restauro conservativo, a destra foto dopo il restauro.

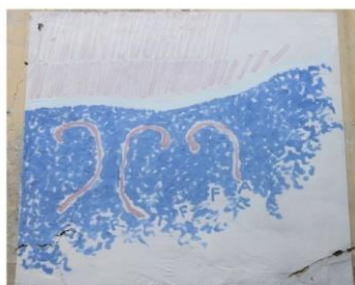
L'opera nel 2022 dopo una significativa alterazione fotochimica dei colori, ad opera dell'esposizione diretta al sole.

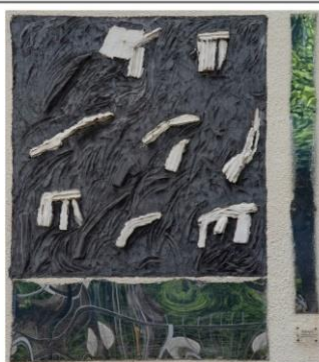
Foto in alto: Foto dell'opera oggi

Le principali cause dello stato conservativo dell'opera sono dovute a fattori ambientali e antropici riconducibili alla sua esposizione in esterno. Si riscontra un generale sbiancamento del calcestruzzo pigmentato con relativa decoesione della superficie e un cretto diffuso associato a distacchi.

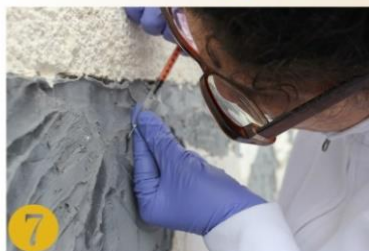
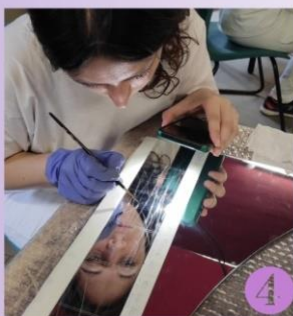
In foto: (5) colorante rosso dell'atto vandalico; (6) laterizi in aggetto e coperti dal calcestruzzo bianco; (7) consolidamento dei distacchi; (8) rimozione dei depositi incoerenti a secco con spugne

Appena realizzata l'opera ha subito un atto vandalico con un colorante rosso al di sopra del calcestruzzo. Tale atto è stato accettato dall'artista all'interno della propria opera.

Le lastre in plexiglass presentano invece un serie di graffi e abrasioni, dovute a danni antropici, a cui si aggiungono vistosi distacchi della pellicola specchiante.

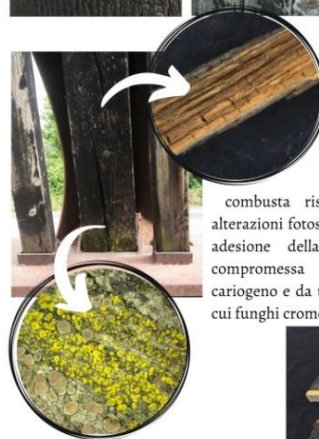
Il legno presenta un degrado strutturale costituito da fessurazioni diffuse e mancanze localizzate nella parte apicale. La superficie

combusta risulta lacunosa e soggetta ad alterazioni fotossidative, mancanza di coesione e adesione della stessa. L'intera materia è compromessa da un significativo attacco cariogeno e da una colonizzazione biologica, tra cui funghi cromogeni e licheni.

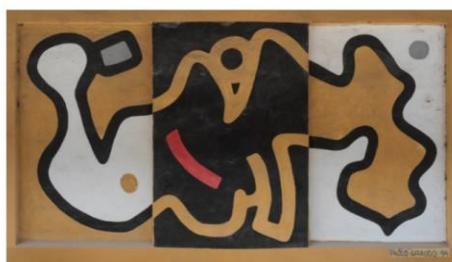
L'edificio su cui insiste il murale è stato ridipinto con una tinta simile, ma più scura. Tale scelta ha determinato una differente percezione cromatica e figurativa di tutta l'opera. Questa operazione, eseguita volontariamente solo sulle aree a risparmio del murale, suggerisce l'intenzione di rispettare l'opera seppur intesa solamente come pellicola pittorica. Tuttavia, si riscontrano sgocciolature e schizzi di colore al di sopra della stessa che alterano la lettura delle forme originarie.

L'opera nel 2023 prima dell'intervento di restauro
