VERIFICA DELL' EFFICACIA DELLE MALTE IDRAULICHE UTILIZZATE PER IL RESTAURO DI STRUTTURE ROMANE NEL PARCO SOMMERSO DI BAIA.

R. Petriaggi, B. Davidde, S. Ricci, G. F. Priori

Istituto Superiore per la Conservazione ed il Restauro

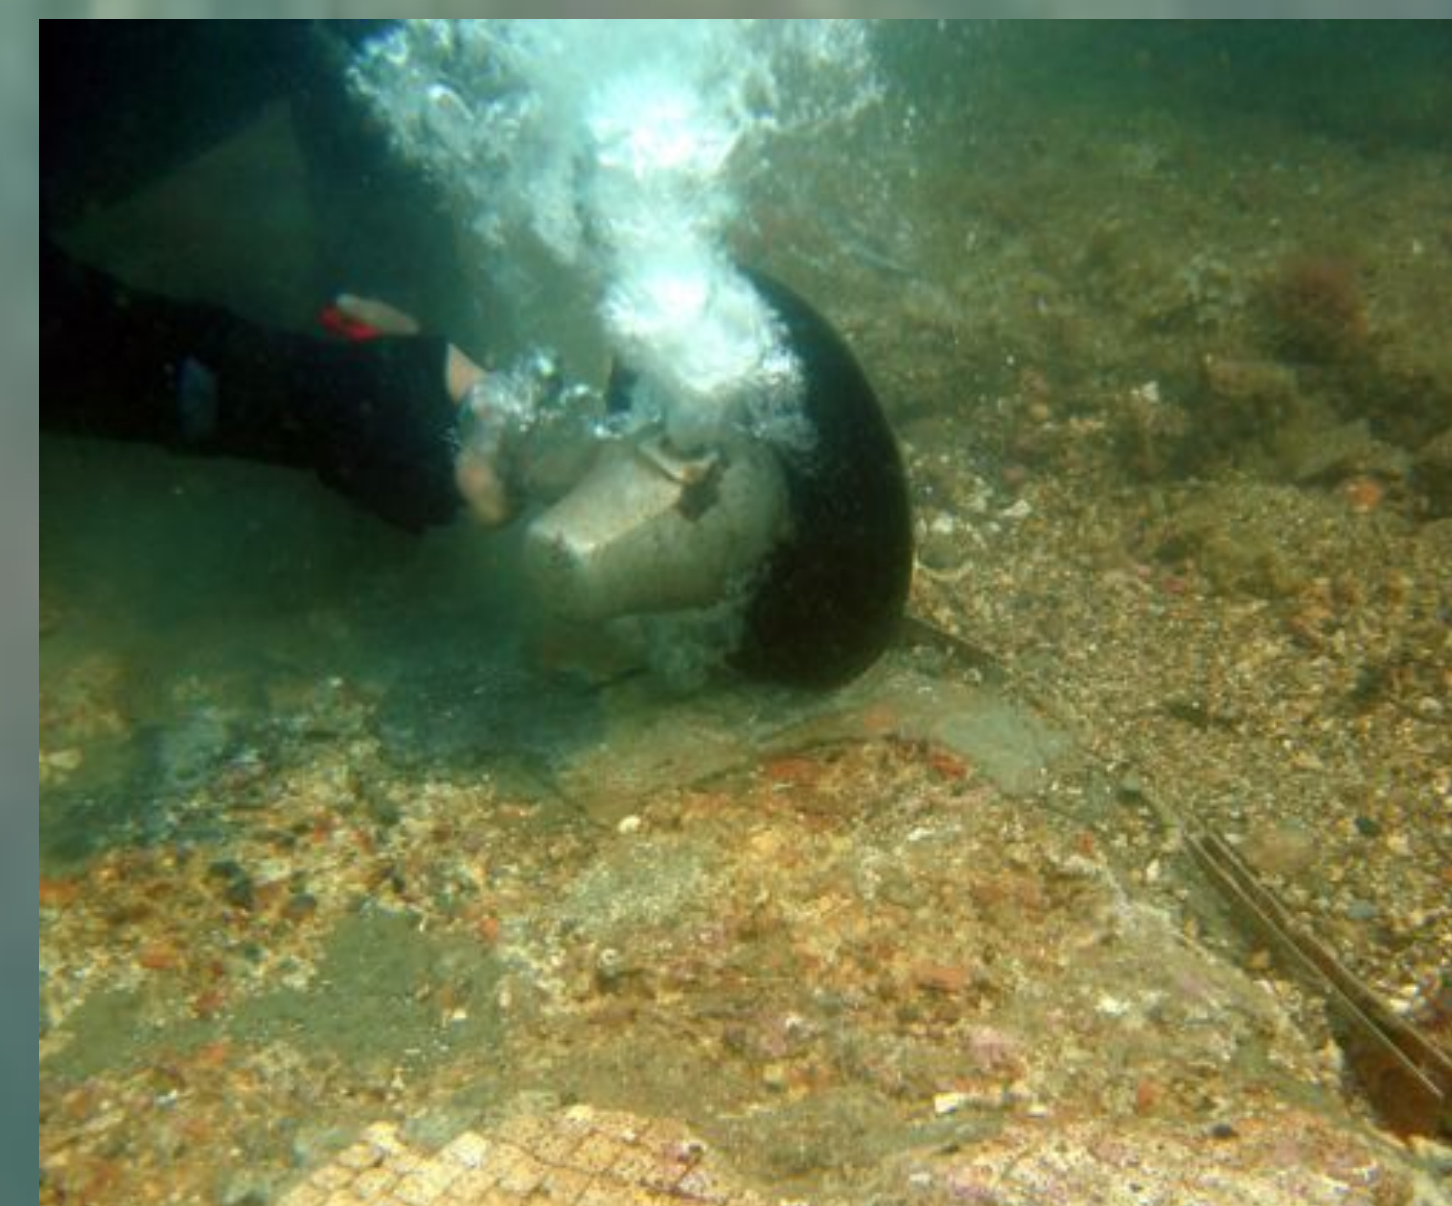
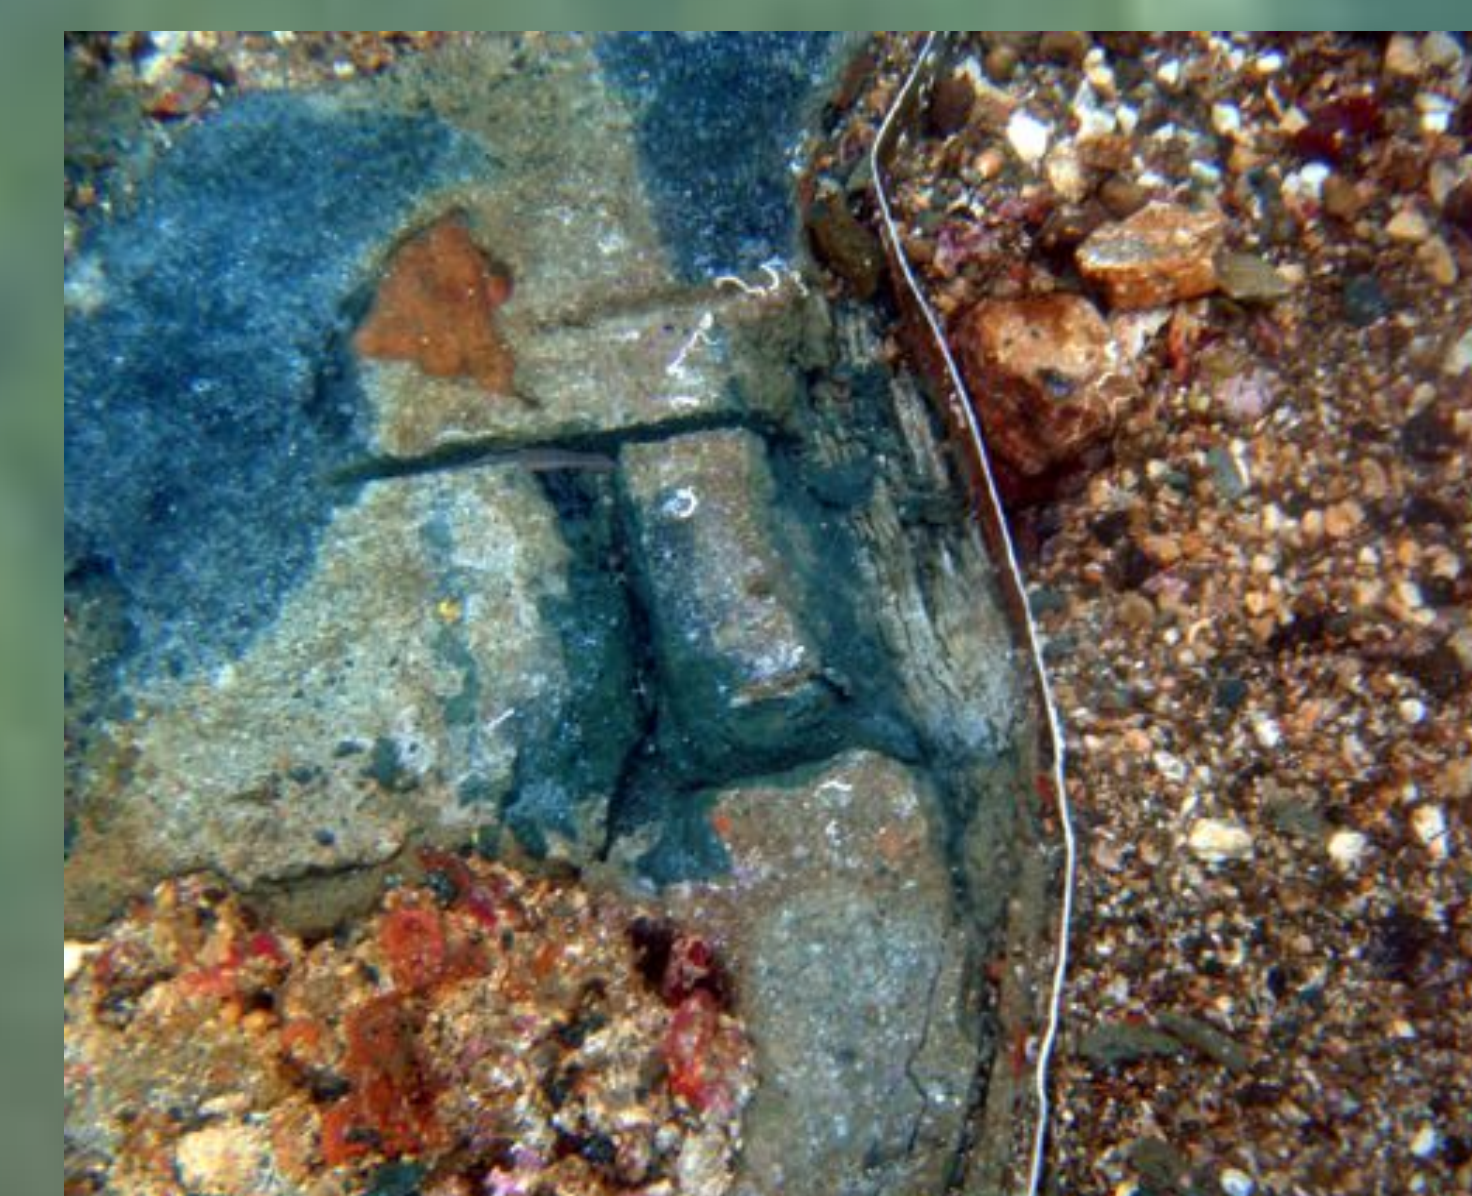
Colonizzazioni biologiche sulle malte di restauro subito dopo il restauro (in alto a sin.) e dopo 12 mesi.

Le ricognizioni effettuate sulle murature e sulle pavimentazioni musive hanno mostrato che, dopo 12 mesi, la crescita biologica era alquanto diffusa e, dopo 2 anni, mostrava una evidente intensificazione con massicci sviluppi di crostacei molluschi e macroalghe. Particolarmente invasivo è risultato lo sviluppo di Spugne, presenti con una grande molteplicità di specie epilitiche (*Spirastrella*, *Haliclona* e *Ircinia*); i Serpulidi (*Serpula* e *Spirorbis*) formavano diffuse incrostazioni biancastre di forma allungata o a spirale; i Crostacei (*Balanus*) e i Molluschi Bivalvi (*Ostrea* ed *Anomia*) hanno portato alla formazione di dense e spesse incrostazioni calcaree che hanno raggiunto nell' arco di un anno spessori variabili, fino a 1 cm.
