### PISCINA ARTE APERTA: INTERVENTO CONSERVATIVO 2021

# INCONTRI DI CONSERVAZIONE PARTECIPATA 2021

# INCONTRI DI CONSERVAZIONE PARTECIPATA 2022

# INCONTRI DI CONSERVAZIONE PARTECIPATA 2023

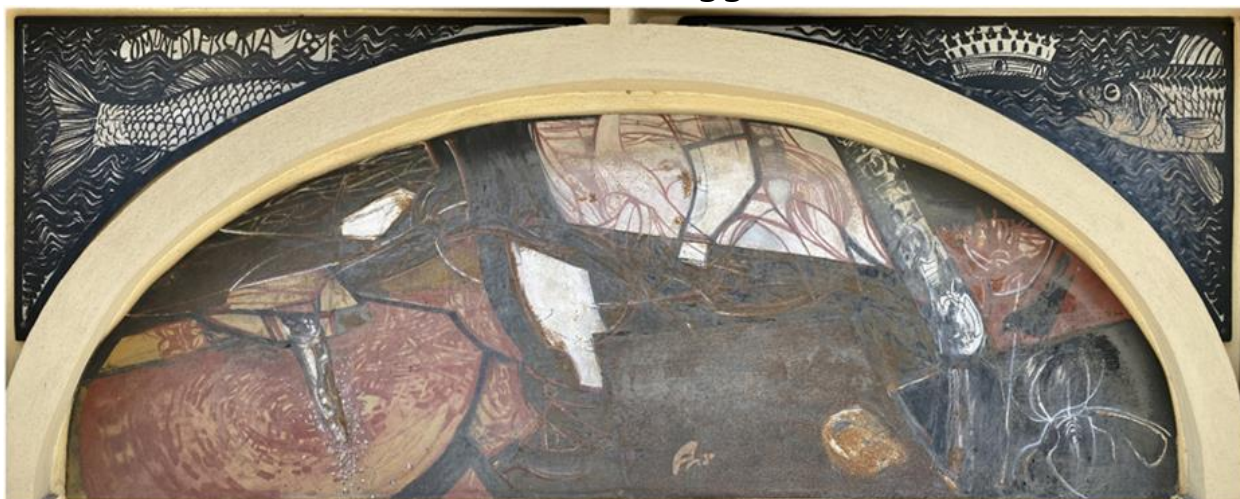
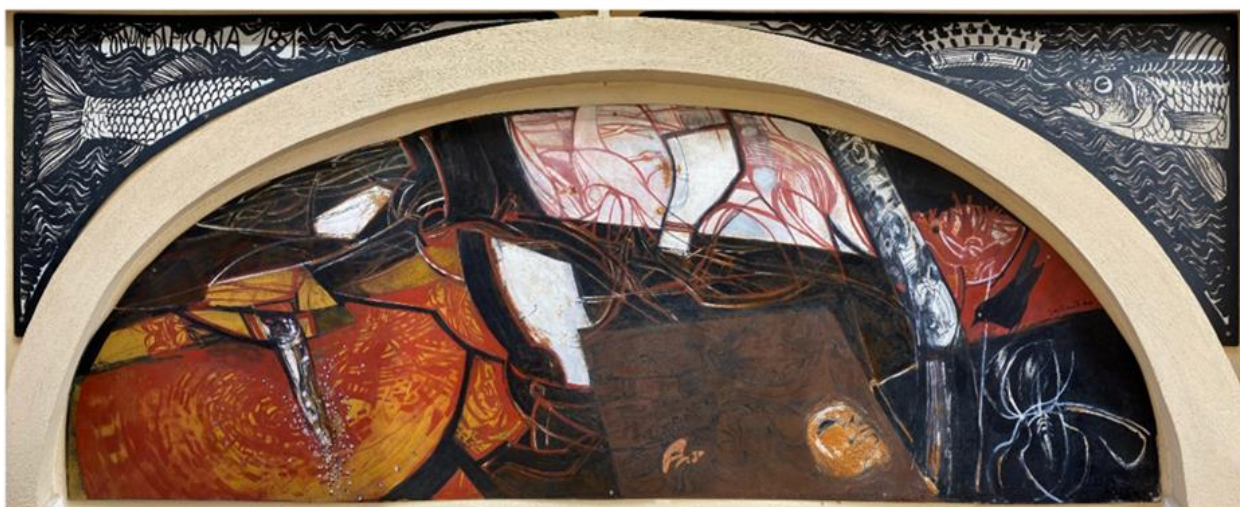
**Giacomo Soffiantino, *Omaggio a Piscina*, 1991**

Il manufatto è stato inciso e dipinto dall'artista fuori opera con pellicole pittoriche sintetiche su lamiera in ferro, appositamente tagliate e sagomate da un fabbro dedicato al progetto. L'esposizione all'aperto per trent'anni ha condotto a fenomeni di corrosione a carico del supporto metallico che hanno intaccato la pellicola pittorica sintetica attraverso fenomeni di blistering, sollevamenti e decoesione di quest'ultima, specialmente sulle fasce perimetrali, soggette a deformazioni verificatesi nelle aree del supporto (lungo circa 3 metri) vincolate al muro. L'opera presentava quindi deformazioni della lamiera centrale e presenza di ossidi di ferro su gran parte della superficie, sul verso e sul recto, che hanno intaccato anche la pellicola pittorica.

La leggibilità del soggetto era compromessa sia dai fenomeni di ossidazione del metallo sia dall'apposizione di una sorta di verniciatura o protettivo non originale, completamente sbiancato, che concorreva ad ottundere i colori e le forme originali.

La progettazione e realizzazione di telai autoportanti costruiti ad hoc per la movimentazione e ricollocazione in situ dell'opera è stata una delle fasi fondamentali dell'intervento di restauro, che ha permesso di alternare le operazioni specialistiche in funzione delle necessità operative (es: operazioni di pulitura, ri-conferimento di coesione ai materiali pittorici costitutivi originali, abbassamento degli ossidi superficiali).

Anche la raccolta dei dati sulle temperature raggiunte dalle lamiere metalliche esposte all'aperto, ha direzionato le scelte di intervento. Infine una pulitura selettiva ha permesso la rimozione del protettivo ossidato, restituendo una eccezionale leggibilità alle immagini e confermando, per via diretta, la suggestione di una zona intenzionalmente trattata dall'artista con un agente corrosivo: la zona della palude che ha riconsegnato alla comunità, come dal fondo della memoria, le forme di libri, crostacei, conchiglie, e del bucranio, completamente oblite prima del restauro.

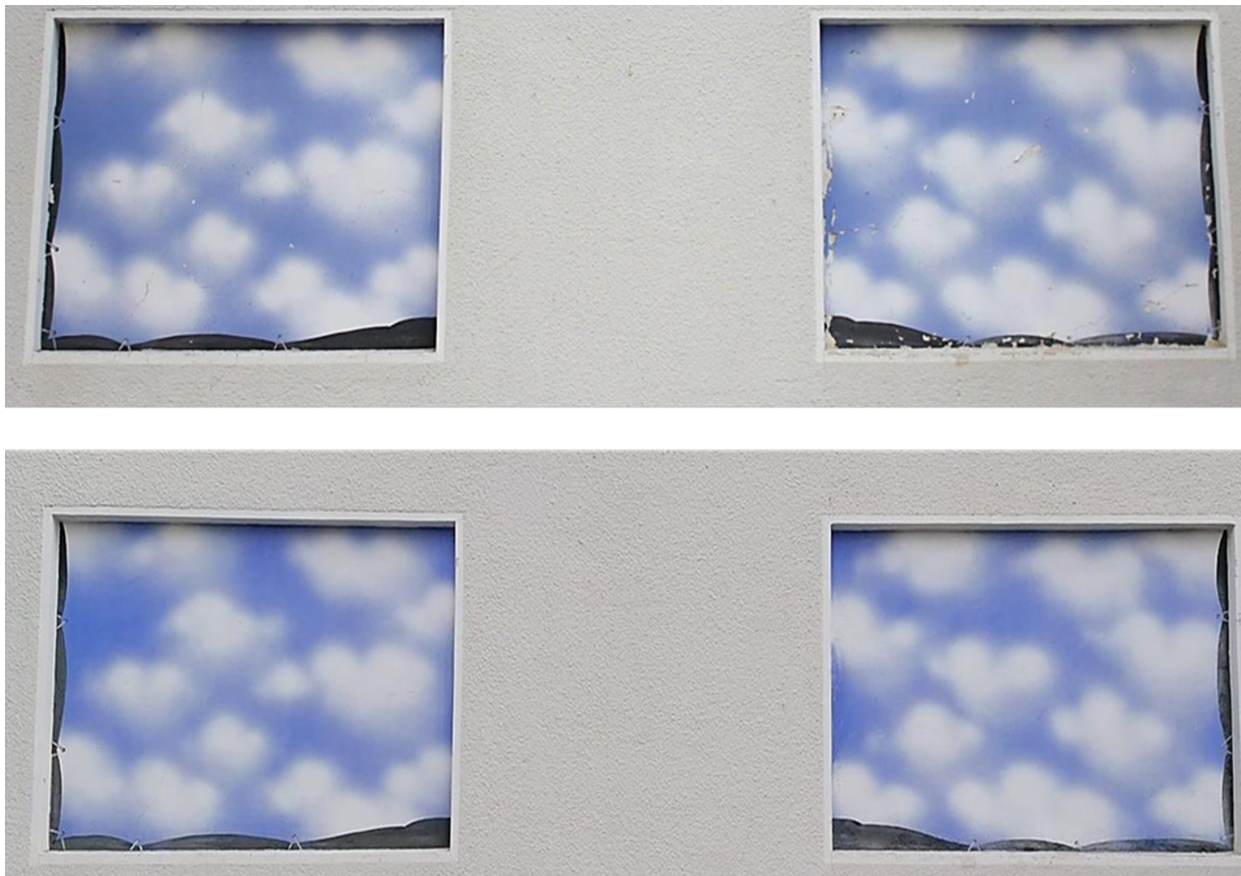
**Antonio Carena, *Due Tracce di cielo*, 1991**

I due murali urbani che compongono il dittico di Carena, realizzati con pellicole pittoriche sintetiche su muro, presentavano un diverso stato di conservazione differenziato: quello più compromesso era il murale di destra, probabilmente a causa di una esposizione più marcata agli agenti atmosferici e all'incanalarsi dell'aria attraverso il cancello di un edificio adiacente. Sulla superficie pittorica si riscontravano diffuse delaminazioni, sollevamenti e distacchi della pellicola insieme a lacune dello strato pittorico di piccole e medie dimensioni. Al di sotto di quest'ultimo - e nelle zone di lacune - a ridosso di uno strato con funzione di primer per il muro, sono stati riscontrati depositi organici e alterazioni biologiche (nidi di ragni, ragnatele, insetti, piume, polvere, etc.).

L'intervento è stato preceduto da valutazioni inerenti la temperatura raggiunta dalla muratura ed eventuali problematiche legate alle infiltrazioni dell'umidità. In seguito, dopo la rimozione di depositi incoerenti e coerenti tramite strumentazione di precisione meccanica e aver trattato la superficie con un appropriato trattamento biocida, si sono succedute operazioni di riadesione dei sollevamenti della pellicola pittorica sintetica, ri-plasticizzazione e ri-conferimento della coesione ai materiali costitutivi originali. La reintegrazione pittorica, insieme alla protezione finale, hanno permesso la restituzione dell'opera alla comunità attraverso una piena fruibilità del gioco illusionistico del pittore, sia dal punto di vista estetico sia nella scelta dei materiali di intervento delle integrazioni nel rispetto dei principi degli interventi ICR di reversibilità e ritrattabilità.

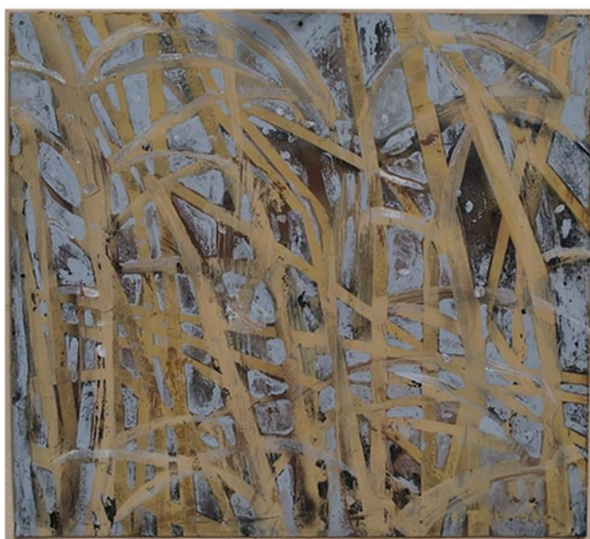
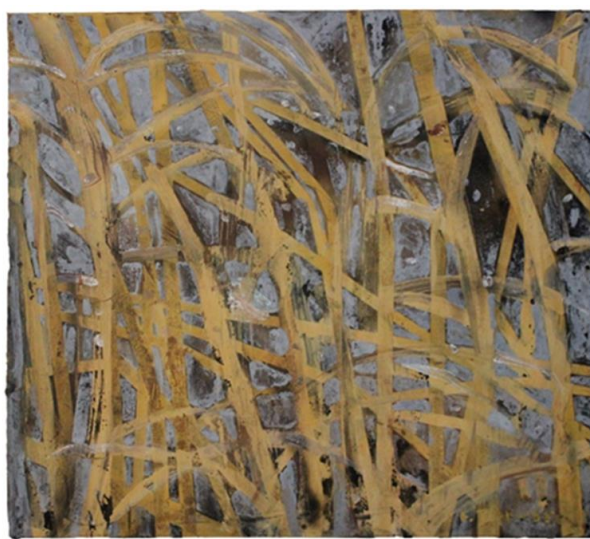
**Francesco Tabusso, *Canneto a Piscina*, 1993**

L'opera è stata dipinta dall'artista con pellicole pittoriche sintetiche su lamiera in ferro, appositamente tagliata e sagomata da un fabbro dedicato al progetto. Lo stato di conservazione presentava diffuse e gravi problematiche legate alla continua esposizione diretta al sole (almeno 6/7 ore al giorno) della pellicola pittorica sintetica applicata sul supporto metallico, esponendo il manufatto a temperature molto elevate. Di conseguenza, fenomeni di forte ritiro della pellicola pittorica (molto rigida per sua natura costitutiva), cretti e slittamenti del colore dovuti alla tecnica intrinseca ma anche a fenomeni di dilatazione termica hanno interessato la superficie pittorica e il supporto per trent'anni. Pertanto le dilatazioni della lamina in ferro, insieme a consistenti fenomeni di corrosione soprattutto sul verso e sul recto dell'opera, si sono ripercossi anche sulla pellicola pittorica sintetica che ha reagito al calore e ai movimenti del supporto sviluppando sollevamenti, delaminazioni, spellicolamenti, oltre a problematiche di degrado legate a fenomeni di fotossidazione e viraggio dei colori insieme ad una forte decoesione e polverizzazione del colore, in alcune aree specifiche, come nel caso dei bianchi delle pennellate rappresentanti la neve o quelle che componevano il cardellino, queste ultime completamente alterate, sbiadite e/o quasi scomparse.

Il restauro è partito dallo studio storico critico della poetica di Tabusso, pittore della poesia della terra piemontese, e dalla raccolta sistematica delle testimonianze dei suoi eredi e degli organizzatori di P.A.A. e si è sviluppato contestualizzando le problematiche di degrado di opere polimeriche esposte in ambiente esterno. Le fasi delle operazioni specialistiche sono state eseguite sia in situ sia in uno spazio laboratoriale messo a disposizione dal Comune di Piscina, nel Museo Rubat. Attraverso l'osservazione diretta delle superfici, anche tramite microscopio ottico portatile, la documentazione fotografica e grafica dello stato di conservazione, delle tecniche esecutive e di eventuali interventi precedenti si sono stabiliti materiali e metodologie per un intervento di restauro sostenibile, anche nell'ottica di un processo attivo di conservazione partecipata. L'apporto degli scientifici ICR, di cruciale importanza, ha costituito una fase della ricerca fondamentale che ha accompagnato tutto il percorso conoscitivo dell'intervento di restauro. Una delle questioni centrali per l'intervento è stata la valutazione della temperatura raggiunta dalla lamiera metallica, tramite misurazioni puntuali e giornaliere, che hanno condotto alla ricerca di materiali di restauro compatibili con lo stato di degrado dei materiali pittorici originali e che avessero delle caratteristiche tecniche idonee all'interazione con l'ambiente esterno. È stata, quindi, riconferita coesione al legante dei materiali pittorici costitutivi originali e sono stati contestualmente abbassati gli ossidi di ferro presenti sulla superficie del recto e del verso. Lo stato profondamente compromesso della pellicola pittorica ha guidato un restauro volto a restituire coesione alla materia originale ancora presente, stabilità e durabilità nell'impiego dei materiali di intervento. Le alte temperature a cui era esposta l'opera in maniera giornaliera nella collocazione originaria ne hanno determinato il forte degrado. Pertanto la scelta conservativa dell'ICR è stata quella di non riposizionare l'opera nel sito di provenienza ma di valutarla, tramite indagini tecniche e fasi di sperimentazione in laboratorio e in situ ancora in corso, materiali per la reintegrazione pittorica dell'opera idonei all'esposizione in ambiente esterno. L'opera di Tabusso verrà quindi ricollocata in ambiente esterno, all'interno della collezione di PAA, affissa però su una parete più idonea alla conservazione.

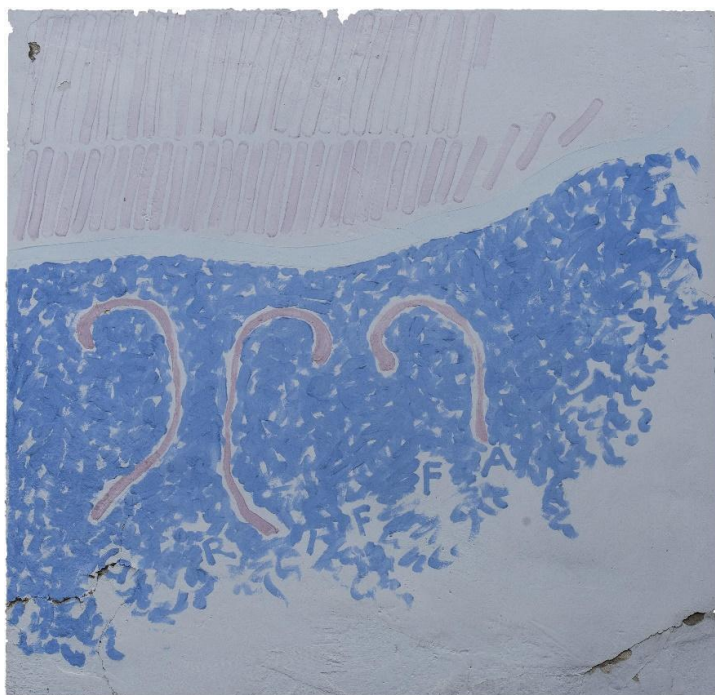
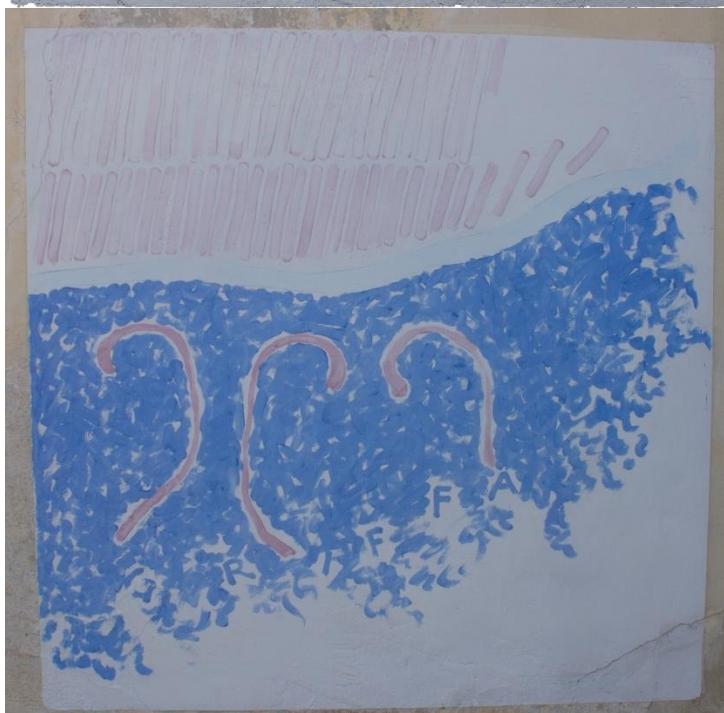
**Giorgio Griffa, *Tre Segni*, 1995**

L'opera nel 2022 dopo una significativa alterazione fotochimica dei colori, ad opera dell'esposizione diretta al sole.

Ristabilimento dei difetti di adesione delle scaglie di pellicola pittorica sollevata tramite adesivo iniettato puntualmente.

Ristabilimento dei difetti di coesione dell'intonaco tramite l'applicazione di prodotti nanometrici.

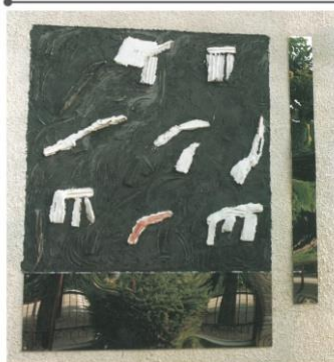
"SENZA TITOLO" - 1992

Le principali cause dello stato conservativo dell'opera sono dovute a fattori ambientali e antropici riconducibili alla sua esposizione in esterno. Si riscontra un generale sbiancamento del calcestruzzo pigmentato con relativa decoesione della superficie e un cretto diffuso associato a distacchi.

Le lastre in plexiglass presentano invece un serie di graffi e abrasioni, dovute a danni antropici, a cui si aggiungono vistosi distacchi della pellicola specchiante.

L'intervento di restauro avrà come scopo lo studio della tecnica artistica e la sperimentazione di idonei materiali per ristabilire la corretta lettura del manufatto e il messaggio artistico, alterato nel tempo, e garantirne la conservazione futura.

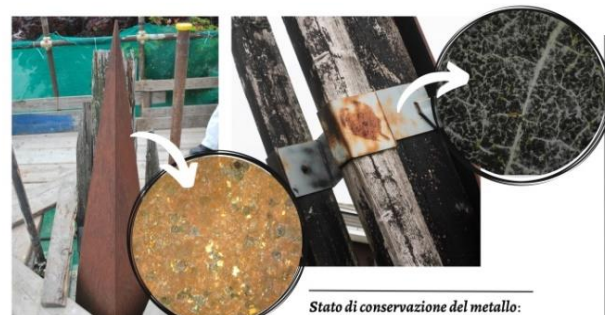
Le superfici metalliche mostrano una patina

di corrosione uniforme diffusa e un leggero sbiancamento dovuto a protettivi alterati.

Gli "adattatori" sono in parte corrosi e hanno perso la vernice protettiva.

Gli elementi in acciaio inox risultano iridescenti e ingialliti a causa della rideposizione dei prodotti di corrosione derivati dal dilavamento dell'acciaio corten.
